# Spechten en gevels

**Onderzoek naar duurzame maatregelen tegen het  
beschadigen van gevels door spechten  
in opdracht van Bond voor Pleisterbouw**

6 november 2025 - Public

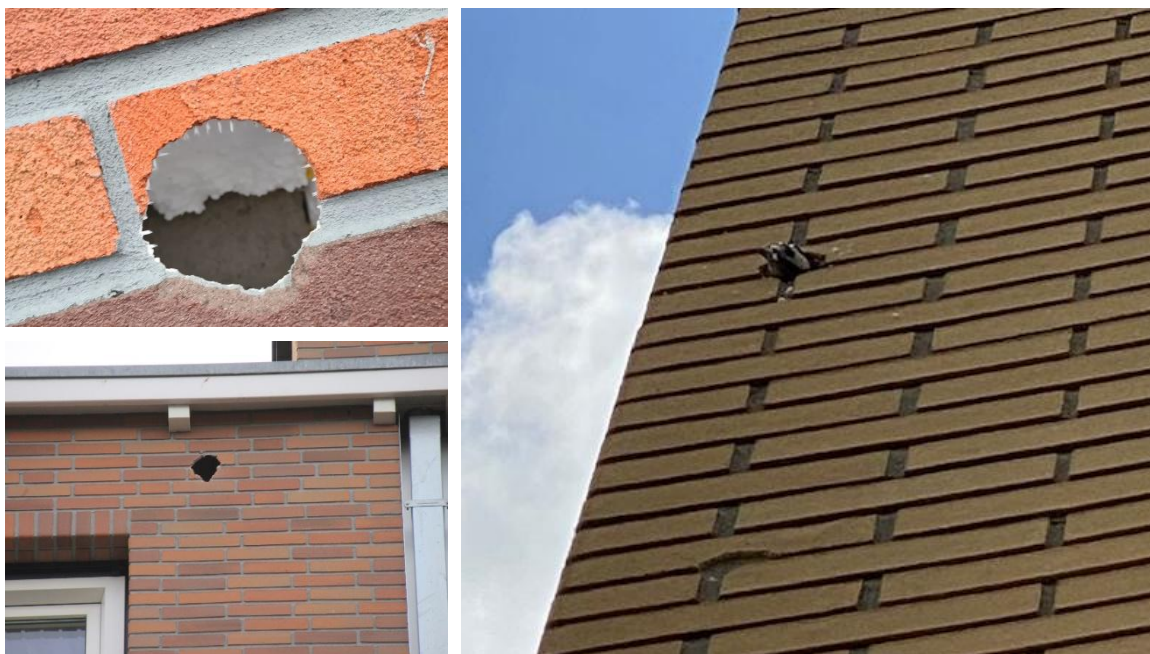
Figuur 1-1: Voorbeelden van spechtschade in de gevelstrips. In de linker foto is een specht actief bezig een nest te maken.

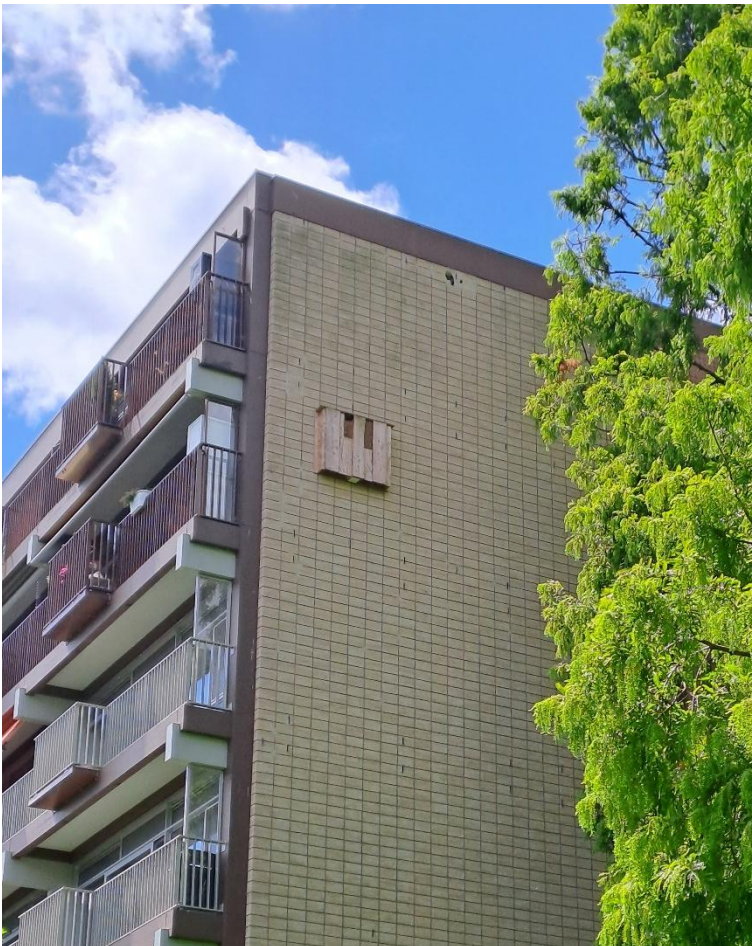
Op de onderzoekslocaties Garstkamp zijn op 11 oktober 2023 nest- en klankkasten opgehangen. Bij de eerste inventarisatie in december 2023 zijn acht gaten waargenomen, waarvan drie gaten in controlegevels en vijf gaten in beheersmaatregelgevels. Tijdens dit bezoek is ook een specht op de gevel (met een beheersmaatregel) aangetroffen. Deze was bezig met het maken van een gat in de gevel. Voor het onderzoek is deze meegerekend als gat. Daarna is het aantal gaten gelijk gebleven tijdens de inventarisaties in maart, juli en november 2024. Wel is in die tijd opgemerkt dat de insectenhôtels, die onderdeel uitmaken van de nest- en klankkasten, zijn beschadigd (Figuur 3-1). Een groot deel van de inhoud van het insectenhotel is onder de nest- en klankkast, op de grond, aangetroffen. Mogelijk komt dit door vogels die foerageren bij het insectenhotel en hierbij de inhoud lospijken.

*Figuur 3-1 Nest- en klankkast op één van de gevels bij locatie Garstkamp, Amsterdam-Zuidoost. Rechtsboven de kast is een gat in de gevel te zien. Ook is het linker insectenhotel deels beschadigd.*

Qua ontwerp is er een aantal aanpassingen die gedaan kunnen worden om de beheersmaatregel praktischer en beter werkzaam te maken. Het huidige model is erg groot en zwaar. Voor volgende modellen wordt voorgesteld om de kast kleiner te maken. Momenteel lijken spechten geen interesse te hebben in de nestkast. Mogelijk kan er met behulp van schors voor de nestkast en een kleine opening naar de nestkast wel interesse gewekt worden. Wat betreft het insectenhotel; dit is een goed initiatief maar werkt niet goed bij het huidige ontwerp. Waarschijnlijk omdat spechten foerageren bij het insectenhotel en er hierdoor schade optreedt. Er kan gekozen worden om het insectenhotel weg te laten. Op deze manier kan ook gewicht worden bespaard. Als wordt gekozen om het insectenhotel te houden, is het noodzakelijk om het bamboe en hout, dat is bedoeld voor de insecten, te beschermen met gaas. Op deze manier is de kans kleiner dat spechten of andere vogels het bamboe en hout uit de kast zelf halen.

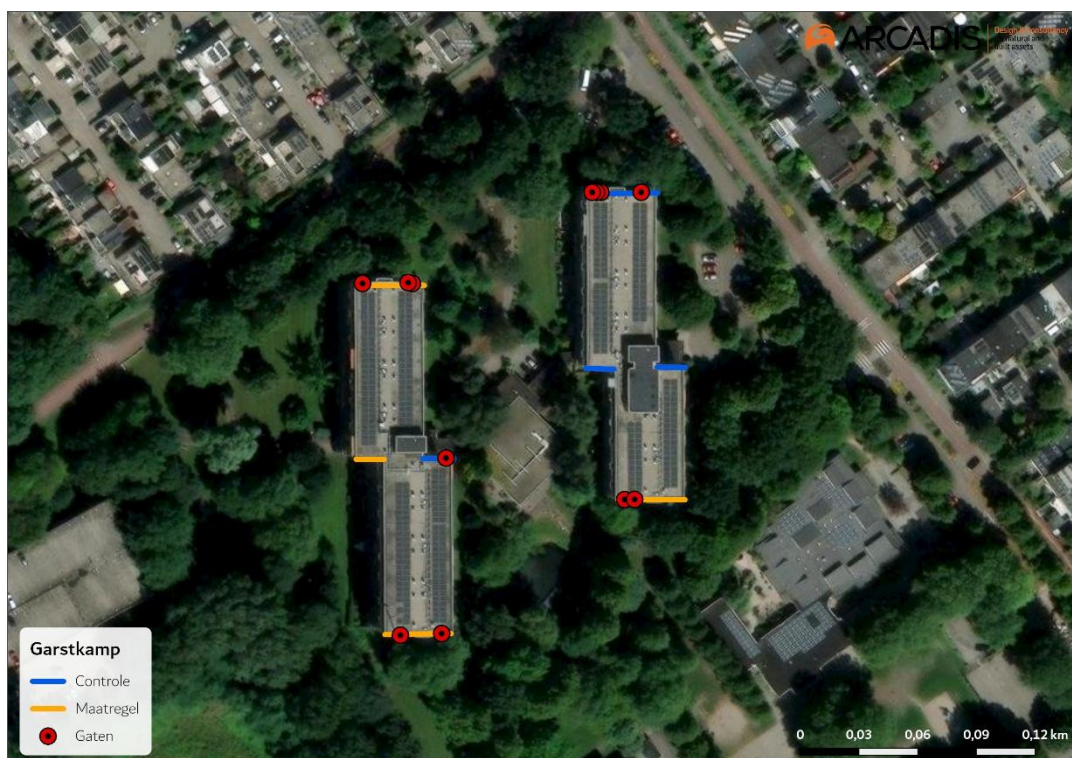
*Figuur 3-3 Overzicht van de locaties van de gaten bij onderzoekslocatie Garstkamp. Dit overzicht is gemaakt na de laatste inventarisatie.*

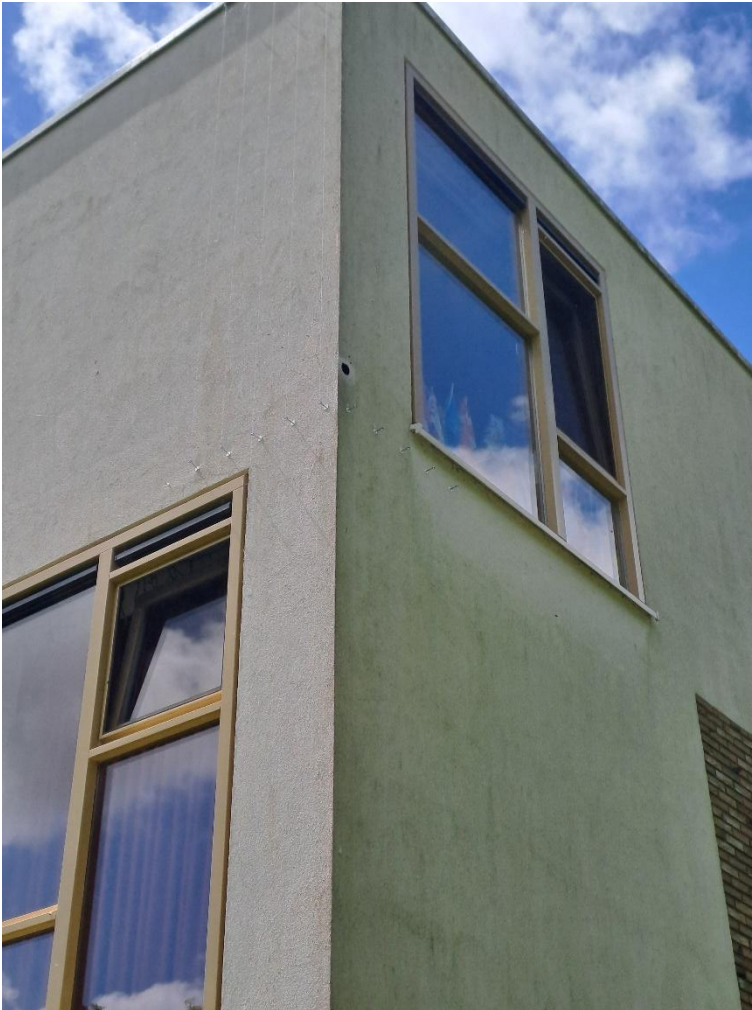
Op 21 januari 2024 zijn zes sets geveldraden geïnstalleerd bij een wooncomplex in Castricum. Tijdens het eerste bezoek zijn twee gaten aangetroffen op gevels waar de maatregel is toegepast. De gaten zijn aangetroffen rond de bovenste en middelste set bevestigingsogen (hiermee zitten de draden vast aan de gevel) (Figuur 3-4). Ook is ieder aangetroffen gat gevonden tussen de buitenste draad en de hoek van de gevel. Daarnaast is één gat gevonden tussen het bovenste oog en de dakrand.

*Figuur 3-4 Geveldraden op de gevels bij locatie Walstro, Castricum. Boven de bevestigingsogen is een gat in de gevel te zien.*

Het lijkt alsof spechten de bevestigingsogen gebruiken om zich aan vast te houden om de gaten in de gevels te maken. Daarnaast lijkt het alsof er tussen de hoek van de gevel en de buitenste draad te veel ruimte zit, waardoor de specht hier nog gaten kan maken. Eén van de gaten is aangetroffen tussen de dakrand en het bovenste bevestigings oog. Hier lijkt ook te veel ruimte tussen te zitten.

Tijdens de inventarisaties is gebleken dat de spechten mogelijk de bevestigingsogen gebruiken als houvast. Het is mogelijk om hier in een nieuwe iteratie rekening mee te houden. Denk hierbij aan vogelwerende pinnen. Daarbij is ook gezien dat de draden niet de volledige gevel, tot aan de dakrand en de hoek van de gevel, bedekken. Door de bevestigingsogen dicht bij de dakrand te monteren kan dit eventueel verholpen worden. Ook kan de draad dicht bij de hoek worden geplaatst.

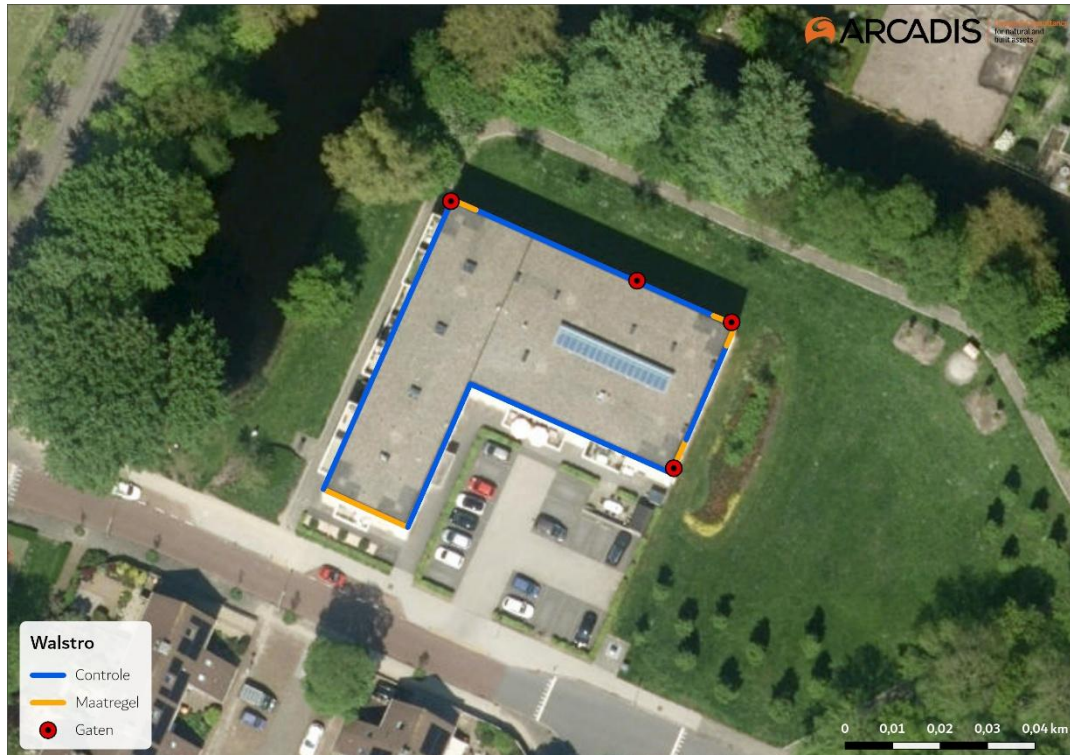
Figuur 3-6 Overzicht van de locaties van de gaten bij onderzoekslocatie Walstro. Dit overzicht is gemaakt na de laatste inventarisatie.

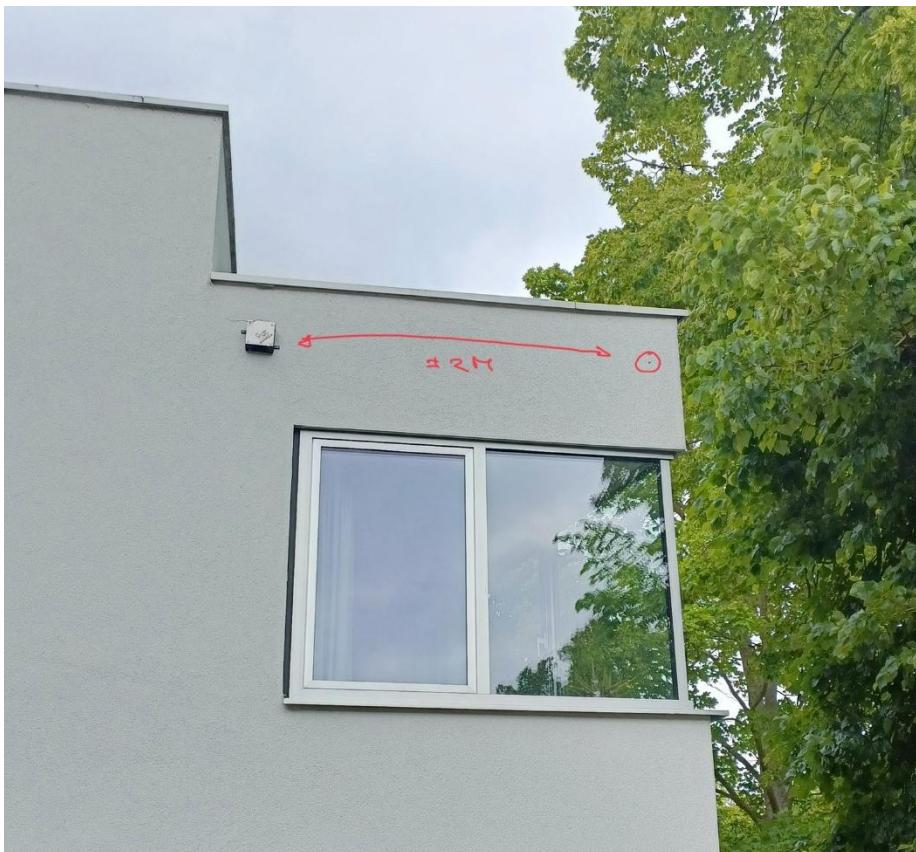
Tijdens het laatste onderzoek is er gesproken met de bewoner. Deze gaf aan dat het apparaat naar behoren werkte, maar dat bij de installatie het apparaat de volgende keer 45 graden gedraaid moet worden. In de huidige opstelling blijft er, na een regenbui, water staan aan de bovenzijde van het apparaat.

Na het onderzoek, eind mei 2025, heeft de bewoner contact gezocht en aangegeven dat een specht wederom een gat had gemaakt in de gevel. Dit was op een gevel waar ook een ultrasoon kastje is bevestigd. De bewoner heeft bevestigd dat het ultrasoon kastje nog steeds werkzaam was. In Figuur 3-7 zijn het gat op de gevel en het ultrasoon kastje te zien. Gezien het feit dat dit onderzoek zich richt op de werkzaamheid van de beheersmaatregelen, is ervoor gekozen om dit resultaat wel mee te nemen in het onderzoek. In Figuur 3-8 is dan ook een overzicht gegeven van de aangetroffen gaten, inclusief bovengenoemd gat, bij deze onderzoeklocaties.

Figuur 3-7 Ultrasoon apparaat en gat van een specht bij de woning aan de Kappeyne van de Coppellostraat

Tijdens het onderzoek is vernomen dat er aan de bovenkant van het apparaat water blijft staan na een regenbui. Dit is te voorkomen door het apparaat 45 graden te draaien. Wel leek het apparaat gewoon te werken wanneer er water in stond. Daarbij moet ook worden genoemd dat het gat is gemaakt aan de rechterzijde van het apparaat. Aan deze kant blijft geen water staan. Het gemaakte gat is dan ook geen gevolg van een apparaat dat niet of minder werkzaam is.

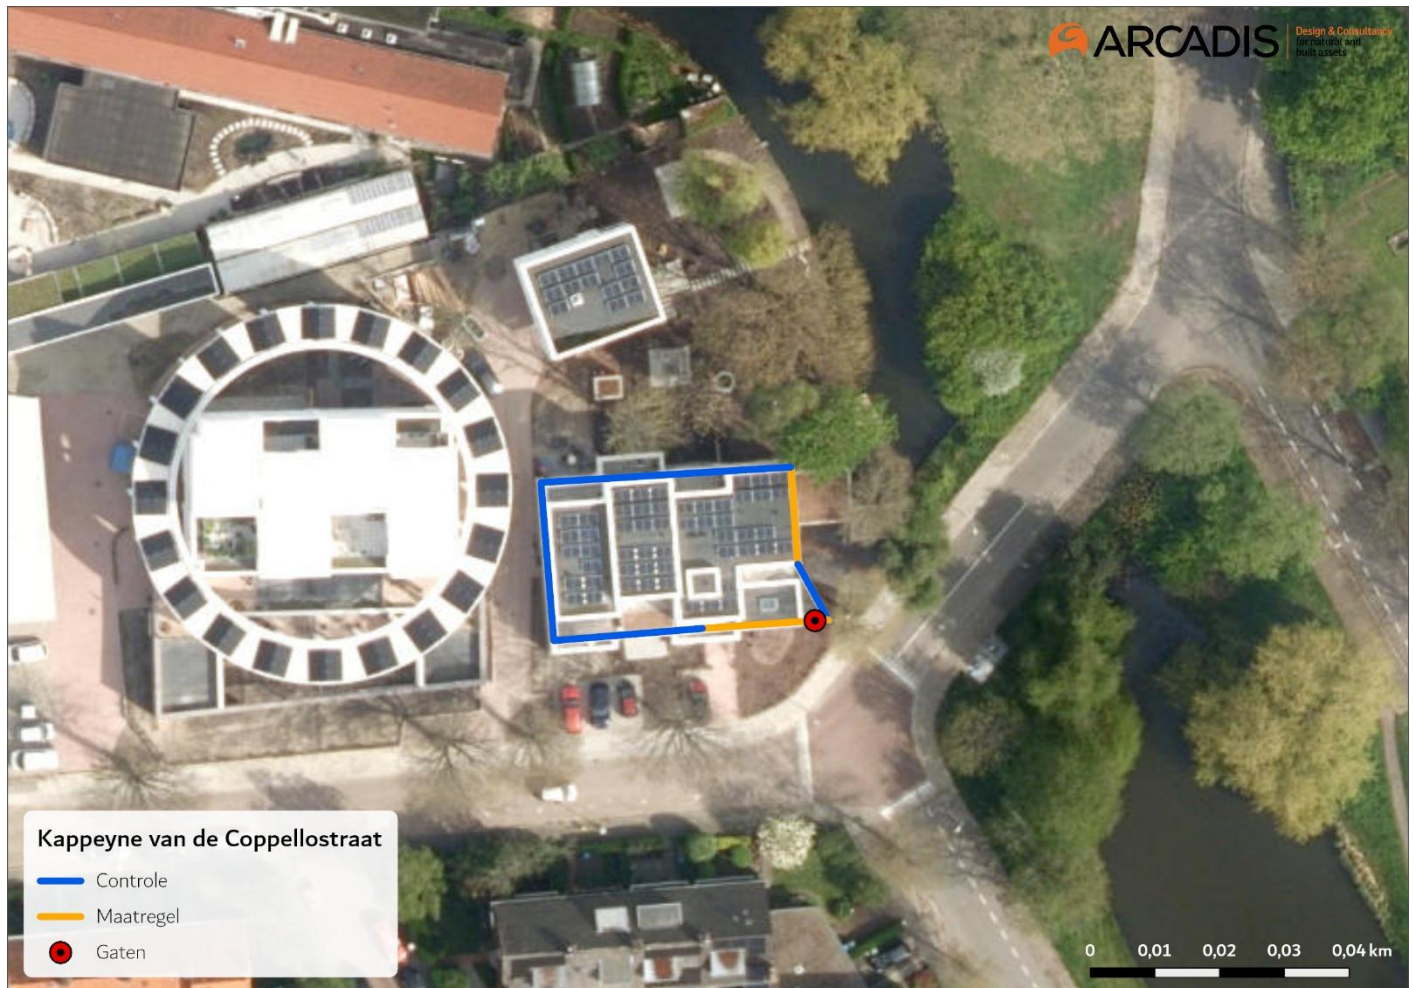
*Figuur 3-8 Overzicht van de locaties van de gaten bij onderzoekslocatie Kappeyne van de Coppellostraat. Dit overzicht is gemaakt nadat de bewoner het onderzoeksteam heeft geïnformeerd over een gat dat eind mei 2025 is gemaakt.*

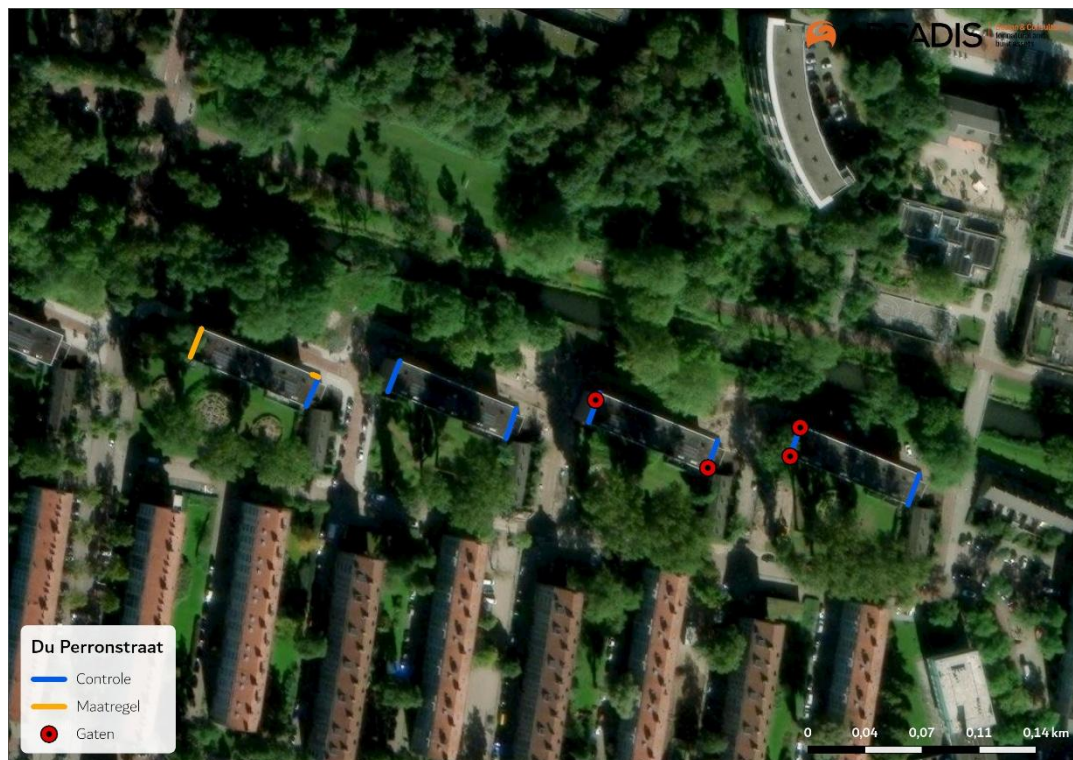
In oktober 2024 is er bij de appartementencomplexen aan de Du Perronstraat op een viertal locaties gevelbedrading geïnstalleerd. Bij de inventarisatie in december 2024 zijn er vier gaten aangetroffen op controlegevels. De gaten zijn aangetroffen op de kopgevels, en de hoeken van kopgevels, van de gebouwen. Tijdens deze inventarisatie zijn er in de omgeving ook andere complexen met gestucte gevels gezien met gaten van spechten. Bij het bezoek in januari 2025 zijn geen nieuwe gaten aangetroffen. Bij de laatste inventarisatie, in maart 2025, zijn twee gaten minder aangetroffen. Twee gaten bleken te zijn gerepareerd sinds het vorige bezoek.

Figuur 3-10 Overzicht van de locaties van de gaten bij onderzoekslocatie Du Perronstraat. Dit overzicht is gemaakt na de laatste inventarisatie.
