# Spechten en gevels

**Onderzoek naar duurzame maatregelen tegen het  
beschadigen van gevels door spechten  
in opdracht van Bond voor Pleisterbouw**

6 november 2025 - Public

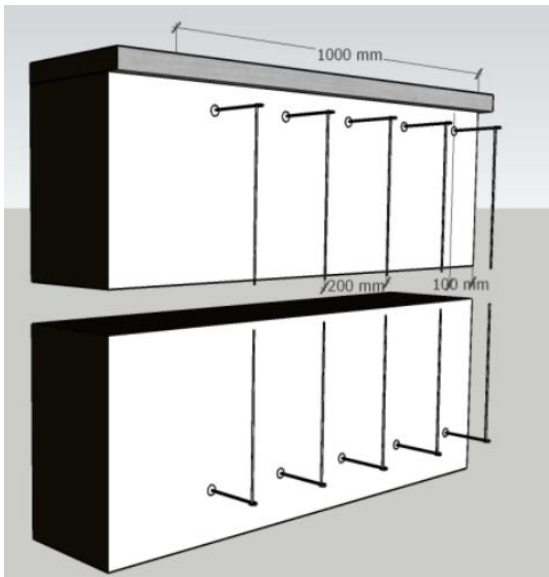
De geveldraden bestaan uit UV-bestendig nylondraad dat met oogankers aan de muur wordt bevestigd. De oogankers worden met behulp van wokkel-pluggen op verschillende hoogtes in de gevel geschroefd. De draden maken het, naar verwachting, lastig of niet mogelijk voor de vogel om op deze gevel te landen. De geveldraden zijn geïnstalleerd ter hoogte van ongeveer de eerste verdieping tot net onder de daklijst. Tussen de onderlinge draden zit een afstand van 20 centimeter en de draden hebben een afstand van ongeveer 5 centimeter tot de gevel. De geveldraden zijn op de hoeken van de gevels geïnstalleerd over een breedte van circa 1 meter (zie Figuur 2-1).

Figuur 2-1 Ontwerp van de geveldraden.

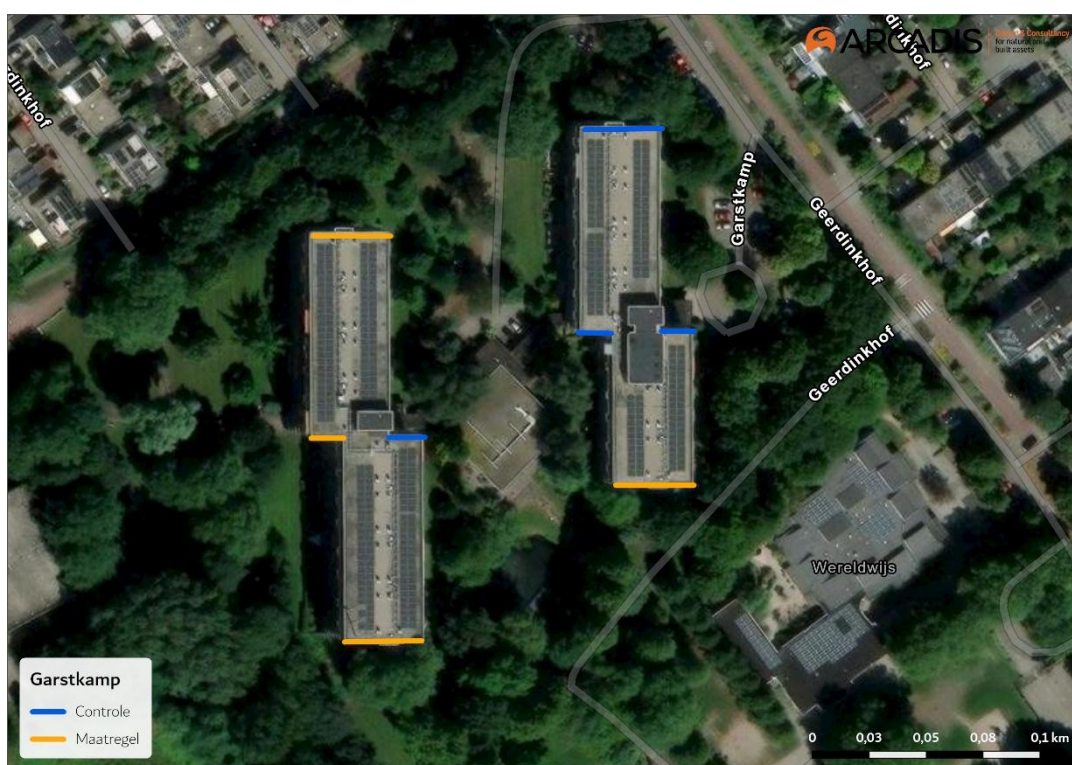
(respectievelijk 5 en 7 verdiepingen) die met elkaar zijn verbonden door een trappenhuis. De wooncomplexen staan in een park met hoge, oude bomen, bosschages en een vijver. Deze bomen staan dicht tegen het complex aan, met name bij de kopgevels. Dit is ook waar de spechtenschade is waargenomen voorafgaand aan het onderzoek. Tijdens de eerste schouw, voor het toepassen van de maatregelen, zijn er 16 gaten waargenomen (waarvan één dichtgemaakt).

Voor de locatie Garstkamp is, in samenspraak met de beheerder, afgesproken om nest- en klankkasten toe te passen als beheersmaatregel. Deze zijn op een viertal gevels geplaatst. In totaal zijn er zeven nest- en klankkasten geplaatst. Op de drie kopgevels zijn twee nest- en klankkasten geplaatst en op de kopgevel bij het geschakelde deel van het complex is een enkele kast geplaatst. De overige gevels van het complex zijn gebruikt als controlegevel, en hier zijn dan ook geen maatregelen geplaatst. In Figuur 2-1 is, naast een algemeen overzicht van de locatie, een overzicht van de onderzoeksopzet gegeven.

Figuur 2-2 Locatie overzicht en onderzoeksopzet bij het woningcomplex aan de Garstkamp

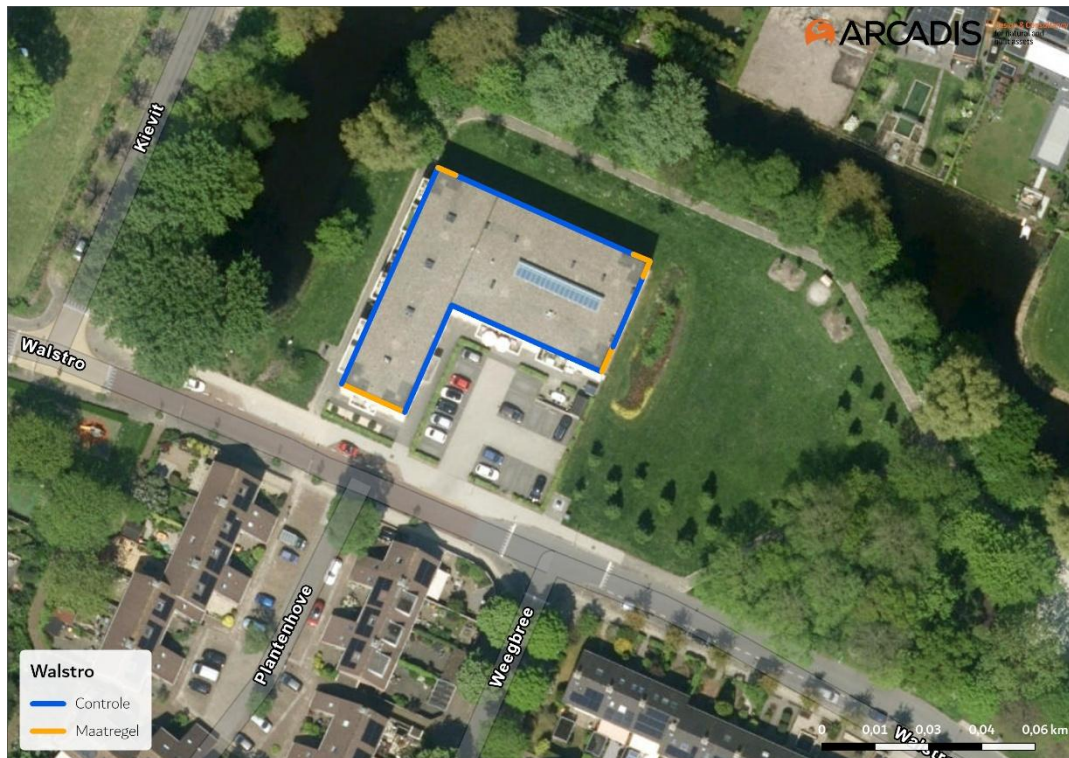
De locatie Walstro in Castricum is een wooncomplex, bestaande uit koopappartementen en zorgstudio's. Het complex ligt aan de west- en noordzijde tegen een bosschage met aanliggende watergang aan. Verder ligt er aan de oostkant van het complex een klein park. In de omgeving zijn onder andere spechten en halsbandparkieten waargenomen. Voorafgaand het onderzoek zijn een tiental gaten (waaronder een paar gedichte gaten) aangetroffen aan de noord-, en oostkant van het complex.

Voor de locatie Walstro is gekozen om gevelbedrading toe te passen als beheersmaatregel. Dit is gekozen na overleg met de VVE van het complex. Omdat de gaten veelal zijn waargenomen op de hoeken van de gevels, is ervoor gekozen om de gevelbedrading enkel op de hoeken te plaatsen. Dit is gedaan op een zestal plekken rondom het complex. In Figuur 2-2 is, naast een algemeen overzicht van de locatie, een overzicht van de onderzoeksopzet gegeven.

Figuur 2-3 Locatie overzicht en onderzoeksopzet bij het woningcomplex aan de Walstro

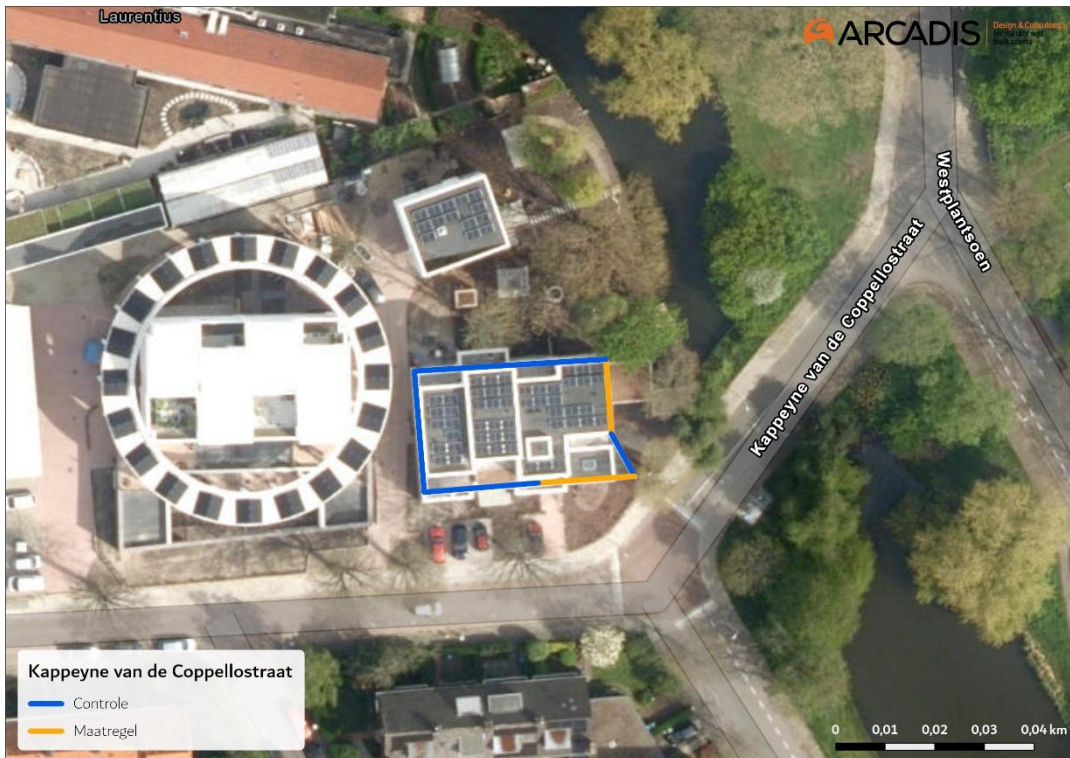
Aan de Kappeyne van Coppellostraat zijn verschillende woningen ontwikkeld op de locatie waar eerst een kerk stond. Daarom wordt deze locatie ook wel de Pastorale genoemd. Het project bestaat uit 16 woningen. Bij twee van deze woningen zijn gaten van spechten waargenomen. Direct naast deze woningen ligt een watergang, met daartussen een aantal bomen.

Bij de locatie aan de Kappeyne van Coppellostraat is contact gezocht met de bewoners op het hoekhuis aan de zuidoost kant van het complex. Op de gevel(s) van dit hoekhuis zijn meerdere gaten aangetroffen in het afgelopen jaar. Er is gekozen, in samenspraak met de bewoners, om hier de ultrasone beheersmaatregel toe te passen. Er zijn twee ultrasone kastjes toegepast, één aan de oostzijde van de woning en één aan de zuidzijde (straatkant) van de woning. In Figuur 2-3 is, naast een algemeen overzicht van de locatie, een overzicht van de onderzoeksopzet gegeven.

Figuur 2-4 Locatie overzicht en onderzoeksopzet bij het woningcomplex aan de Kappeyne van de Coppellostraat

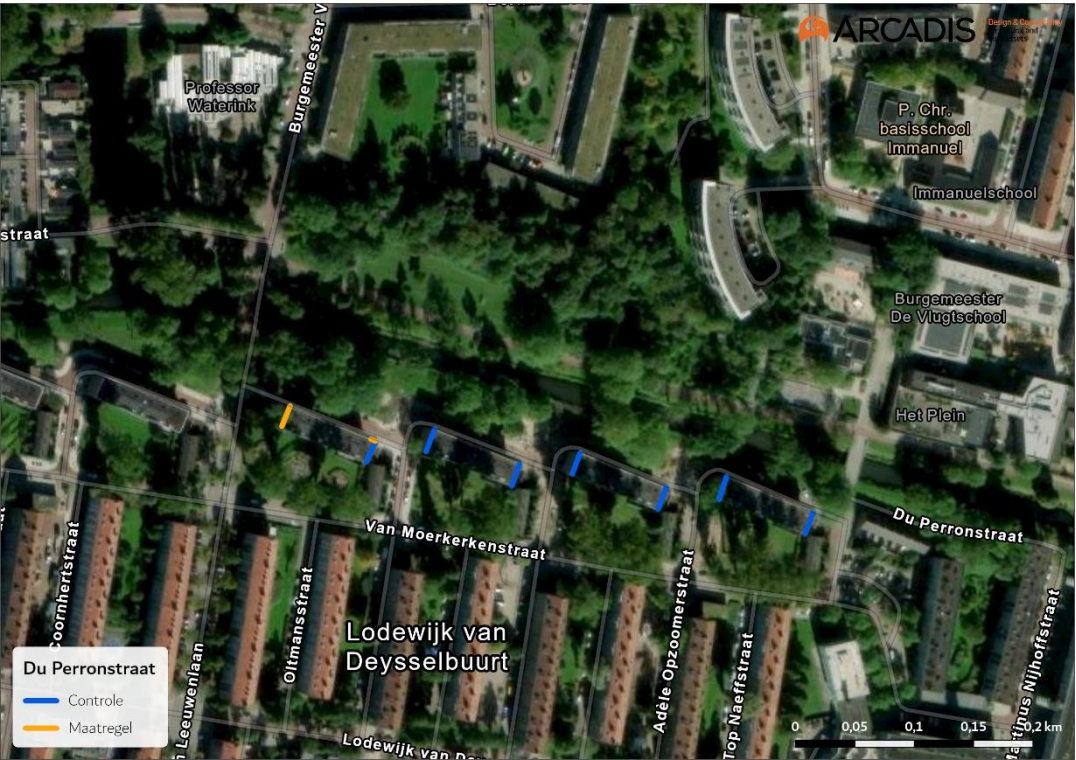
Aan de Du Perronstraat staat een viertal grote appartementencomplexen. Op een aantal kopgevels van deze complexen hebben spechten gaten gemaakt. Voorafgaand aan het onderzoek zijn hier een tiental gaten waargenomen. Aan de noordzijde van de complexen ligt het Bloesempark West. Aan de zuidzijde liggen kleine grasveldjes met bomen. Aan de zuidzijde van de appartementencomplexen staat nog een aantal appartementencomplexen met gepleisterde gevels. Hier is ook spechtenschade waargenomen in de vorm van meerdere gaten op de gevels.

Op deze locatie is gekozen om gevelbedrading toe te passen. Net als bij de Walstro is dit gedaan op de hoeken van gevels. Op een viertal hoeken is de gevelbedrading toegepast. In Figuur 2-4 is, naast een algemeen overzicht van de locatie, een overzicht van de onderzoeksopzet gegeven.

Figuur 2-5 Locatie overzicht en onderzoeksopzet bij het woningcomplex aan de Du Perronstraat

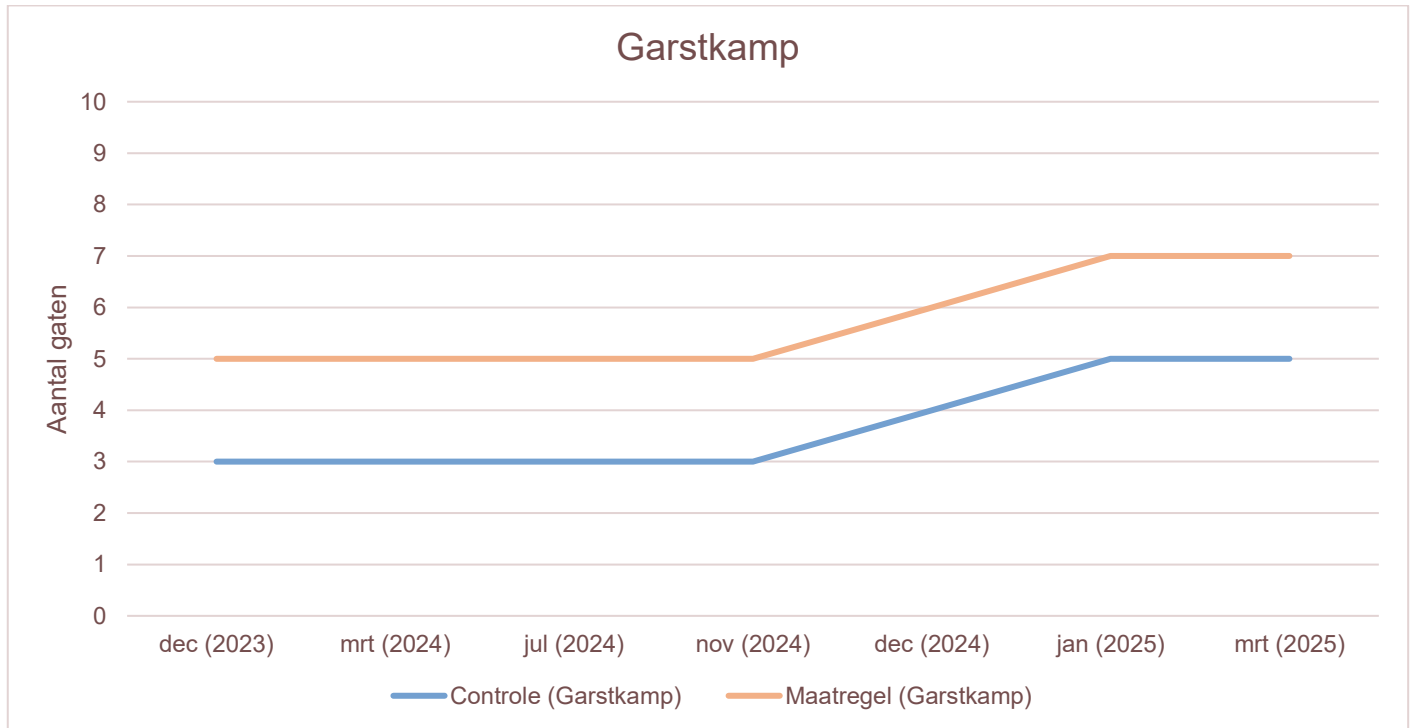
Tijdens de inventarisatie in december 2024 is er nieuwe activiteit waargenomen met betrekking tot gaten in de gevels. Er zijn vier gaten in de controlegevels en zes gaten op de gevels met beheersmaatregelen waargenomen. Tijdens de inventarisatie van januari 2025 is er weer een toename van het aantal gaten waargenomen. Op de controlegevels zijn 5 gaten waargenomen en op de beheersmaatregelgevel zijn 7 gaten waargenomen. Dit aantal is gelijk gebleven tot na de laatste controle in maart 2025. Bij de laatste twee controles zijn naast halsbandparkieten, ook grote alexanderparkieten waargenomen in de omgeving.

Daarbij zijn tijdens alle bezoeken halsbandparkieten en kauwtjes in de gaten aangetroffen. In Figuur 3-2 is de ontwikkeling van de gaten overzichtelijk weergegeven. In Figuur 3-3 is een overzicht van de locaties van de gaten in het complex weergegeven. Dit overzicht is gemaakt na de laatste inventarisatie.

*Figuur 3-2 Aantal gaten in de gevels bij onderzoekslocatie Garstkamp. Onderverdeeld in het aantal gaten in de controlegevel en het aantal gaten in de beheersmaatregelgevel.*

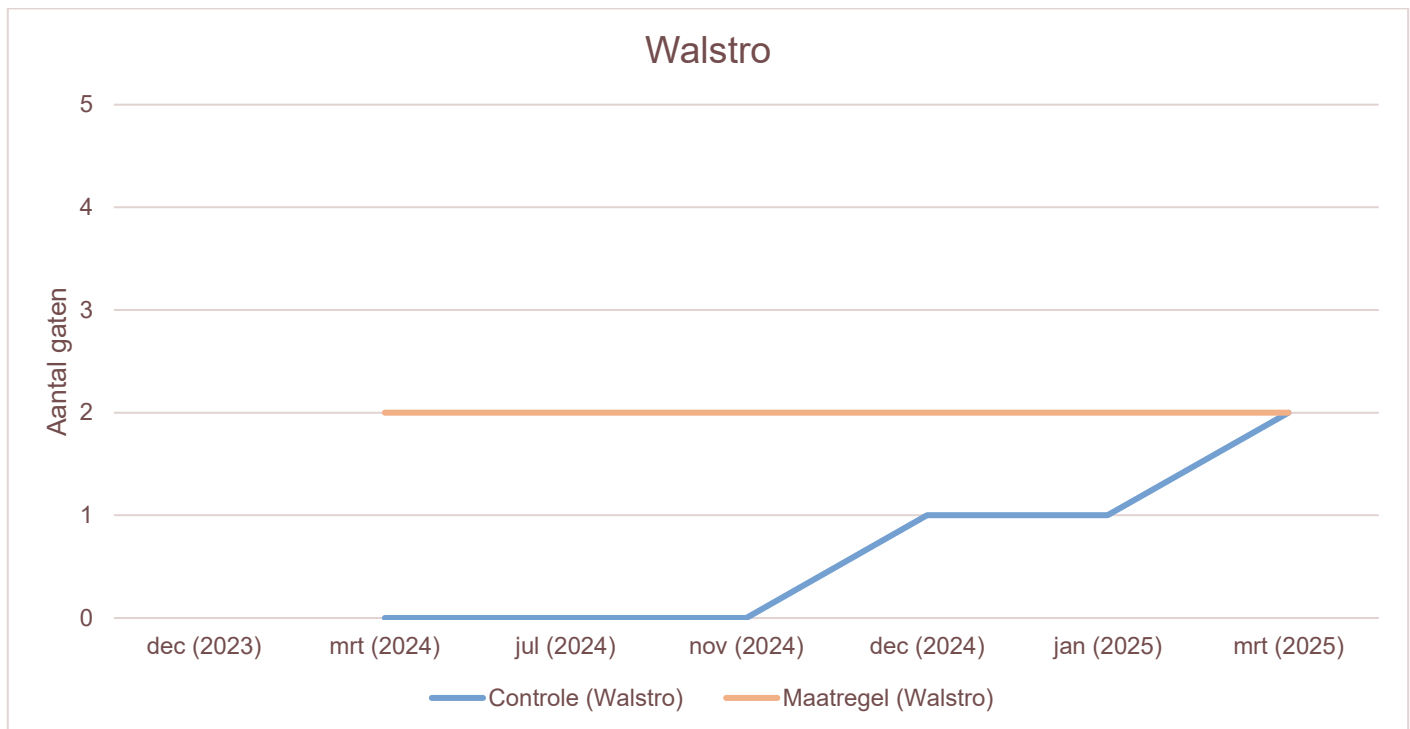
Bij de volgende twee bezoeken, in juli 2024 en november 2024 zijn geen nieuwe gaten aangetroffen. Tijdens de inventarisatie van december 2024 is een derde gat aangetroffen op één van de controle gevels. De inventarisatie in januari 2025 leverde geen nieuwe gaten op. Bij de laatste inventarisatie, in maart 2025, is een nieuw gat aangetroffen op een controlegevel. In totaal zijn er 2 gaten in controlegevels aangetroffen en 2 gaten in gevels met een beheersmaatregel. In onderstaande grafiek (Figuur 3-5) is de ontwikkeling van de gaten overzichtelijk weergegeven. In Figuur 3-6 is een overzicht van de locaties van de gaten in het complex weergegeven. Dit overzicht is gemaakt na de laatste inventarisatie.

Figuur 3-5 Aantal gaten in de gevels bij onderzoekslocatie Walstro. Onderverdeeld in het aantal gaten in de controlegevel en het aantal gaten in de beheersmaatregelgevel.

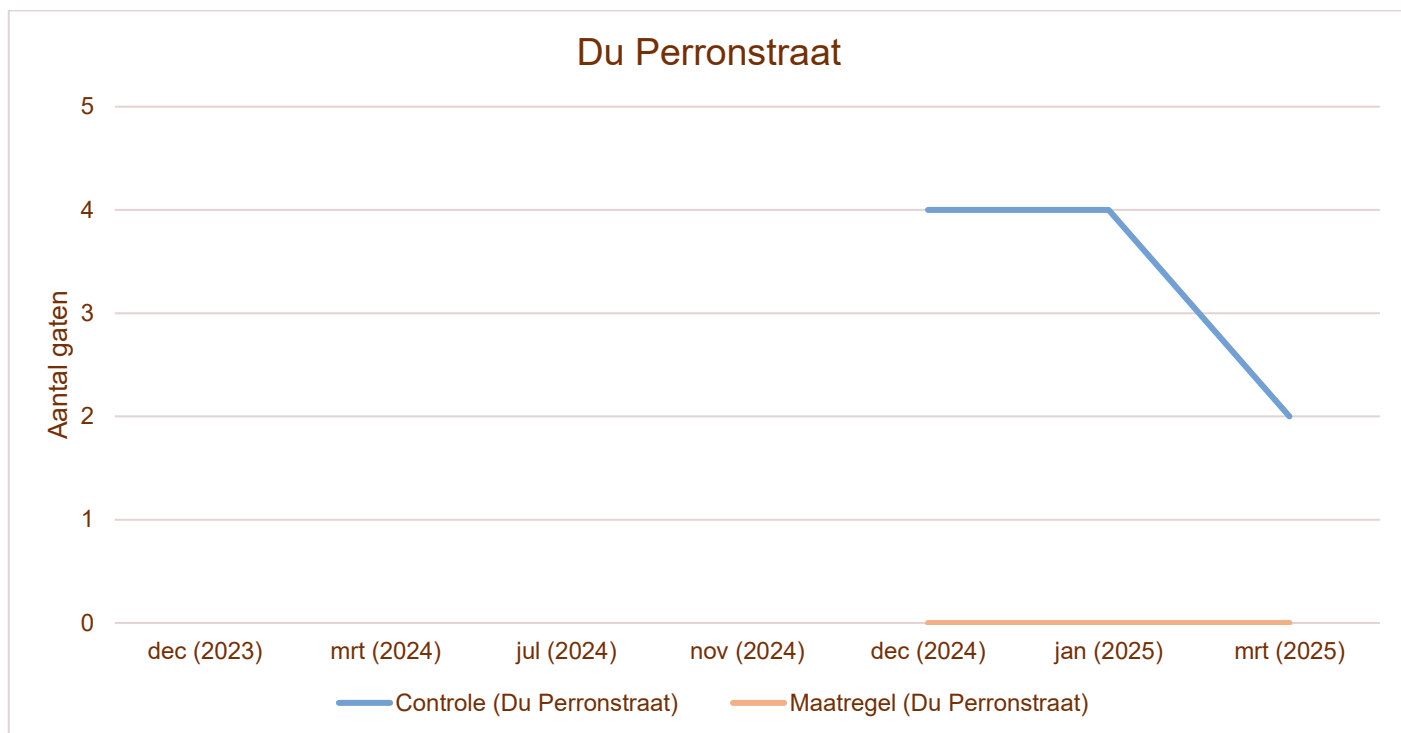
In oktober 2024 is er bij de appartementencomplexen aan de Du Perronstraat op een viertal locaties gevelbedrading geïnstalleerd. Bij de inventarisatie in december 2024 zijn er vier gaten aangetroffen op controlegevels. De gaten zijn aangetroffen op de kopgevels, en de hoeken van kopgevels, van de gebouwen. Tijdens deze inventarisatie zijn er in de omgeving ook andere complexen met gestucte gevels gezien met gaten van spechten. Bij het bezoek in januari 2025 zijn geen nieuwe gaten aangetroffen. Bij de laatste inventarisatie, in maart 2025, zijn twee gaten minder aangetroffen. Twee gaten bleken te zijn gerepareerd sinds het vorige bezoek.

In Figuur 3-9 is de ontwikkeling van de gaten overzichtelijk weergegeven. In Figuur 3-10 is een overzicht van de locaties van de gaten in het complex weergegeven. Dit overzicht is gemaakt na de laatste inventarisatie.

Figuur 3-9 Aantal gaten in de gevels bij onderzoekslocatie Walstro. Onderverdeeld in het aantal gaten in de controlegevel en het aantal gaten in de beheersmaatregelgevel.
